1 ÚVOD

Posouzení provozní bezpečnosti dřevin v aleji vedoucí od zámku Sychrov do obce Radimovice, provedení inventarizace a analýzy dendrologického potenciálu, včetně plánu péče a návrhu zásahů vedoucích k zajištění provozní bezpečnosti v dané lokalitě bylo provedeno na základě objednávky Ing. Aleše Šrytra – starosty obce, a na základě místního šetření provedeného dne 24. 6. 2009.

Znalecký posudek č. 189/07/2009 ze dne 10. 7. 2009 jsem vypracovala jako znalec jmenovaný rozhodnutím Krajského soudu v Plzni ze dne 29. 10. 1991, č. j. spr. 1924 / 91, pro základní obor ochrana přírody, pro odvětví d e n d r o l o g i e .

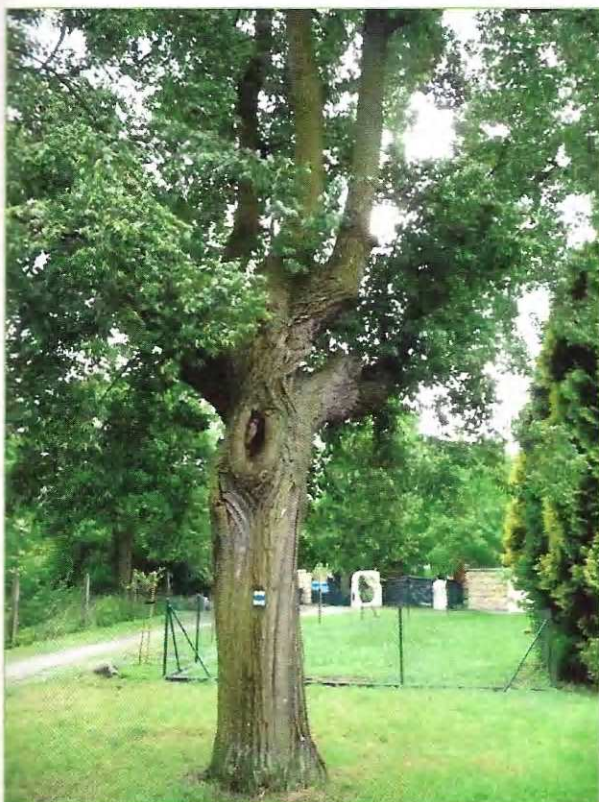
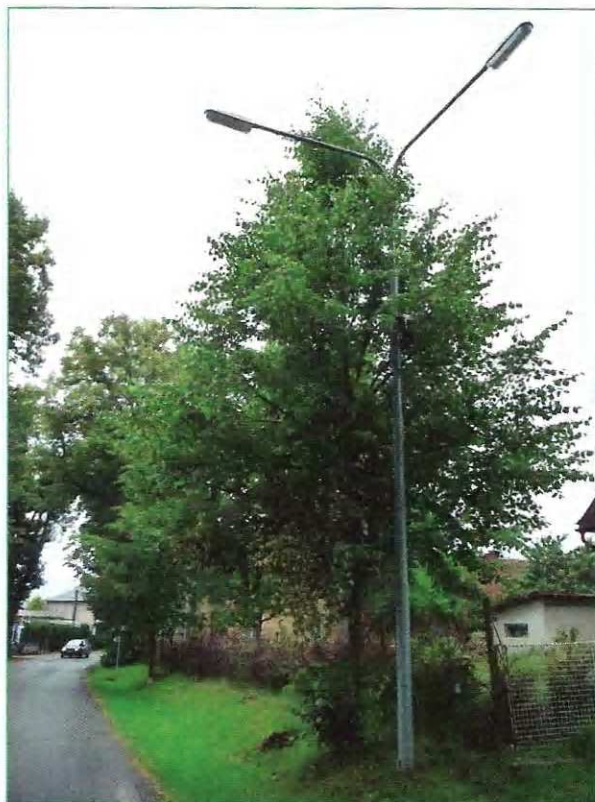
Na kmenech jsou četná poškození, tvoří se dutiny. Na jedné z lip byly zjištěny pozůstatky plodnic s největší pravděpodobností šupinovky. Nejedná se o masivní výskyt, nebylo tedy navrženo kácení stromu, ale radikálnější obvodová redukce. Plodnice dřevomoru kořenového, který byl příčinou pádu lípy rostoucí naproti obecnímu úřadu, nebyly u žádné z hodnocených dřevin zjištěny.

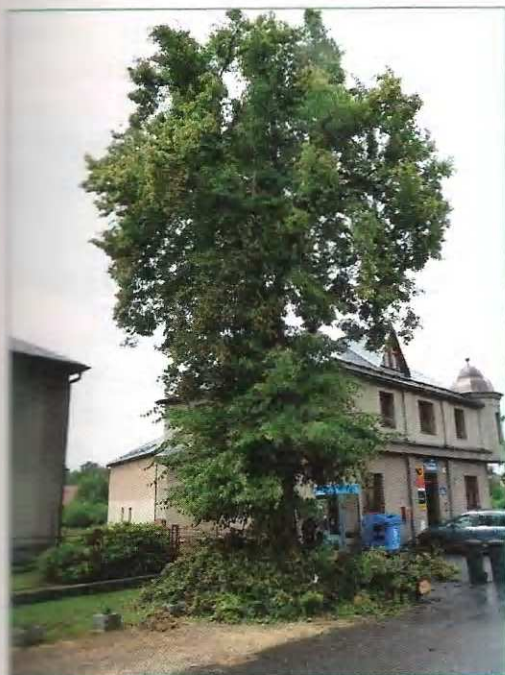
Obrázek 1: Minimum stromů má zachované primární koruny

Dalším závažným problémem hodnocených dřevin je jejich sesazení, které bylo provedeno v minulosti a další péče chyběla. V současné době jsou koruny tvořené značně zmožutněnými sekundárními výhony, s nestabilním založením ve dřevě původního kmene, a mohou se začít vylamovat.

Z uvedených důvodů je u většiny dřevin navržena obvodová redukce – odlehčí se nestabilní sekundární výhony, zvýší se stabilita dřevin snížením těžiště a zmenšením náporové plochy pro vítr.

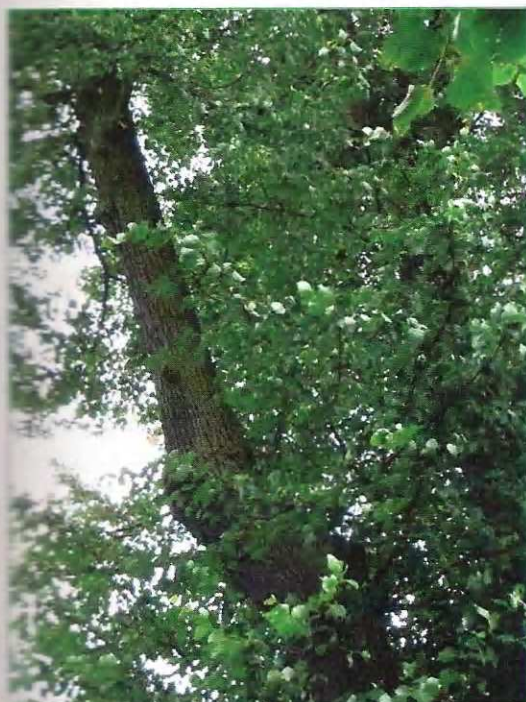
Obrázek 2: Nestabilní nasazení sekundárních výhonů

- a) u sekundárních výhonů, které se tvoří z pupenů na okraji řezné rány, přestává fungovat mechanismus posilování větvního nasazení každoročním asynchronním přírůstem větve vyššího a nižšího řádu, čímž dochází k vytvoření pevného spojení formou větvního kornoutu (SHIGO, 1991). Navíc tloušťkový přírůst výhonů je oproti omezenému přírůstu hlav, na které tyto nasedají, velice bujný.

V rámci aleje byl tento druh řezu navržen u většiny dřevin. Provedením uvedeného zásahu budou zlepšeny statické poměry a prodloužena doba funkčního setrvání dřevin na stanovišti. V případě výskytu šupinovky na bázi jedné z lip byla navržena radikálnější redukce – cca o 30%, z důvodu zajištění stability stromu. Stejný zásah je nutné provést u dřevin, kde jsou nasazení sekundárních výhonů kombinována se závažnými poškozeními kmene (tvorba dutin).

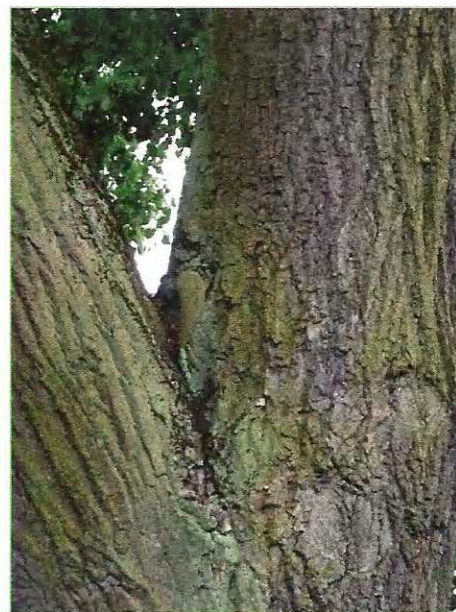
Instalací vazby do koruny stromu zlepšujeme statické poměry daného jedince, zabráníme tak možnému rozlomení koruny. Vazby instalujeme většinou u stromů, u kterých se vlivem nevhodné nebo absentující výchovy v minulosti, vyskytuje závažný růstový defekt tzv. **tlaková vidlice**, a tuto již nelze eliminovat řezem.

Obrázek 3: Tlaková vidlice s poškozením v úžlabí

Pokud vlivem tlakové vidlice v místě hlavního větvení kmene hrozí rozlomení koruny konkrétního jedince, použijeme pro zabezpečení koruny **nepředepjatou pružnou vazbu preventivní**. Předejdeme tak nevratnému poškození daného stromu a současně zlepšíme jeho provozní bezpečnost. Pro pružné vazby používáme nedestruktivní systémy FLORAPAS vyrobené ze syntetických materiálů.

Vazby, které byly v minulosti do korun hodnocených dřevin instalovány, jsou dosud funkční. Bylo navrženo doplnění vazeb do korun dalších jedinců, aby se minimalizovalo riziko jejich rozlomení a byla zlepšena provozní bezpečnost v lokalitě.

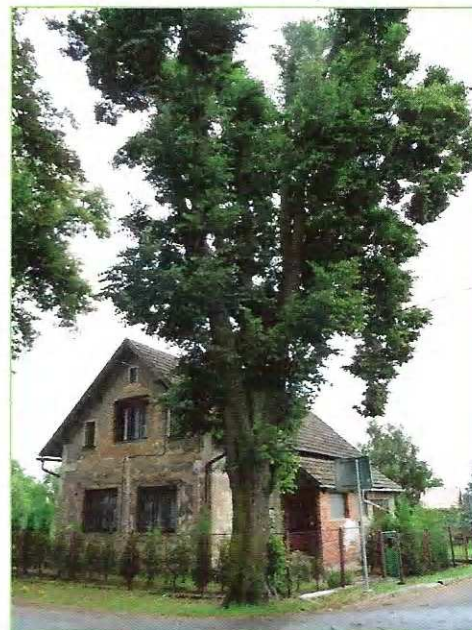
Ke kácení byl navržen pouze jeden strom, který má značně sníženou vitalitu. V minulosti již u něj byla provedena poměrně radikální obvodová redukce, na kmenech jsou četná tlaková větvení, do koruny bylo instalováno několik pružných vazeb. Perspektiva setrvání stromu na stanovišti je do budoucna velice nízká.

Obrázek 4: Strom navržený ke kácení

Kácení doporučujeme v souladu se zákonem č. 114/1992 Sb., o ochraně přírody a krajiny, provádět mimo vegetaci.
