1 ÚVOD

Posouzení provozní bezpečnosti dřevin v aleji vedoucí od zámku Sychrov do obce Radimovice, provedení inventarizace a analýzy dendrologického potenciálu, včetně plánu péče a návrhu zásahů vedoucích k zajištění provozní bezpečnosti v dané lokalitě bylo provedeno na základě objednávky Ing. Aleše Šrytra – starosty obce, a na základě místního šetření provedeného dne 24. 6. 2009.

Znalecký posudek č. 189/07/2009 ze dne 10. 7. 2009 jsem vypracovala jako znalec jmenovaný rozhodnutím Krajského soudu v Plzni ze dne 29. 10. 1991, č. j. spr. 1924 / 91, pro základní obor ochrana přírody, pro odvětví d e n d r o l o g i e .

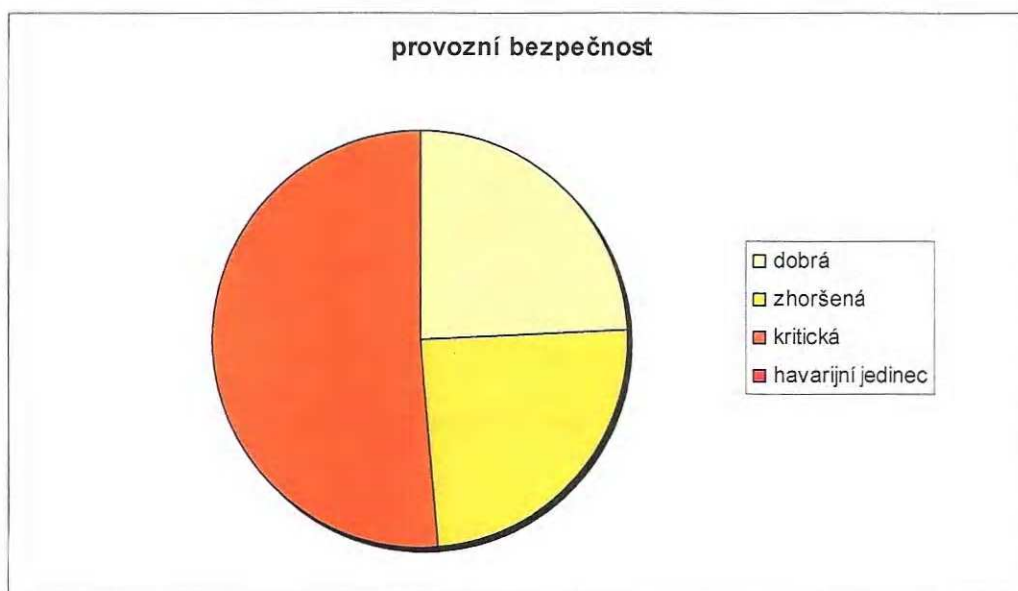
Graf 1: Rozdělení dle provozní bezpečnosti

Provozní bezpečnost většiny dřevin je na kritické úrovni. Jedná se o stromy, které by mohly ohrozit provoz na komunikaci i obyvatelé sousedních nemovitostí. Za tento stav odpovídají nestabilní sekundární koruny, hniloba v bazální části a tlakové vidlice. Jedna z dřevin, u které se vyskytuje tento typ větvení a je současně neperspektivní do budoucna, byla navržena ke kácení. Do budoucna se jako závažný problém jeví poškození kořenů a rozvoj kořenových hnilob. To je způsobeno stavební činností v blízkosti bází stromů.

provozní bezpečnost	počet jedinců	%
dobrá	8	24,24
zhoršená	8	24,24
kritická	17	51,52
havarijní jedinec	0	0,00
celkový počet hodnocených jedinců	33	100,00

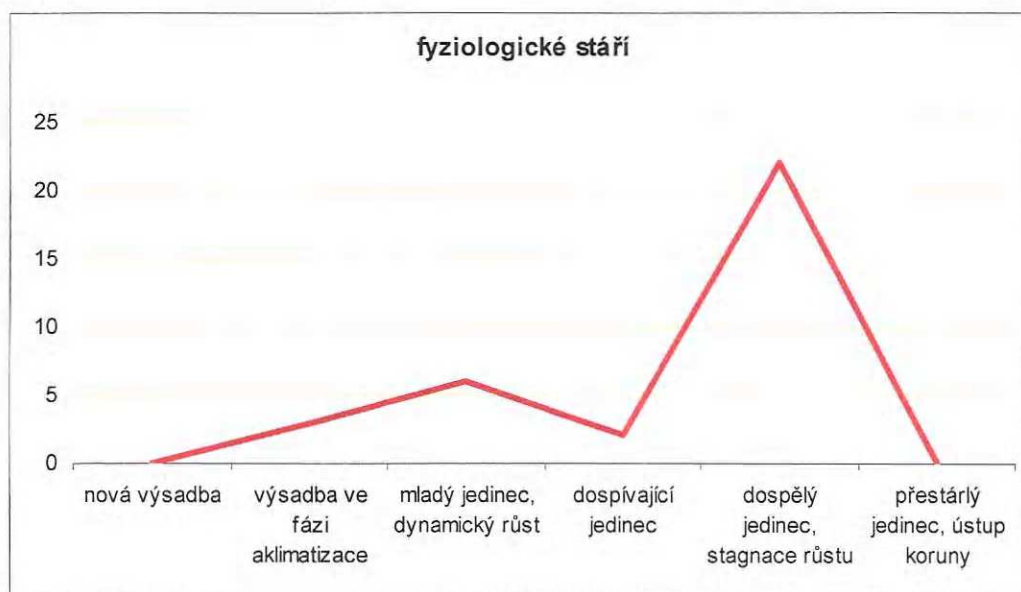
Graf 2: Rozdělení dle fyziologického stáří

fyziologické stáří	počet jedinců	%
nová výsadba	0	0
výsadba ve fázi aklimatizace	3	9,09
mladý jedinec, dynamický růst	6	18,18
dospívající jedinec	2	6,06
dospělý jedinec, stagnace růstu	22	66,67
přestárý jedinec, ústup koruny	0	0
celkový počet hodnocených jedinců	33	100,00

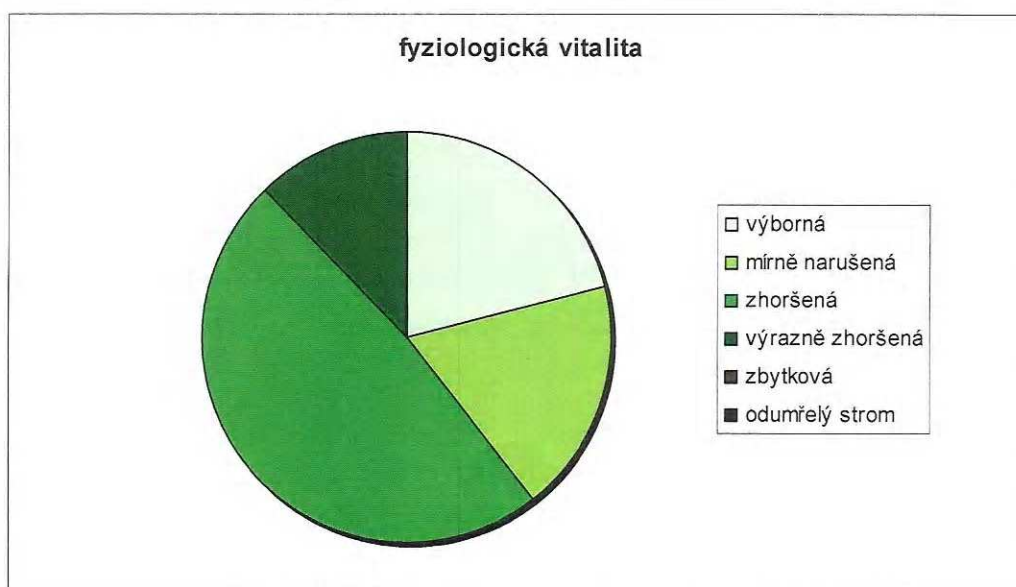
Graf 3: Rozdělení dle vitality

fyziologická vitalita	počet jedinců	%
výborná	7	21,21
mírně narušená	6	18,18
zhoršená	16	48,48
výrazně zhoršená	4	12,12
zbytková	0	0,00
odumřelý strom	0	0,00
celkový počet hodnocených jedinců	33	100,00
